# Laskwaliteit in de koudetechniek

## Laskwaliteit

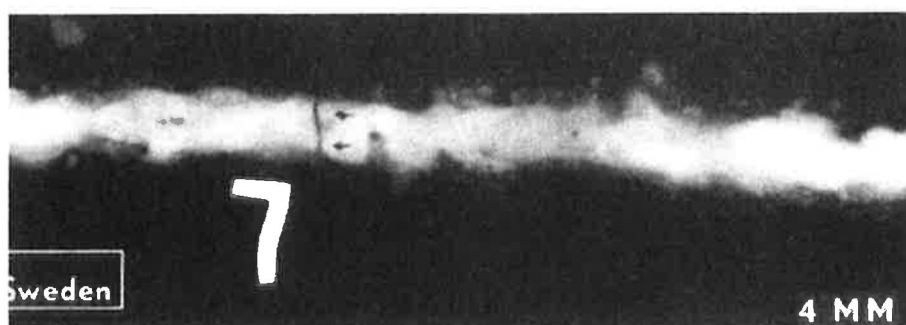
*Dwarsscheuren*

*Figuur 13: Afbeeldingen van röntgenopnamen*

In de figuren 12 en 13 zijn afbeeldingen van lasfouten weergegeven, overgenomen uit de verzameling 'Collection of Reference Radiographs of welds' van het IIW, zoals een langsscheur, onvoldoende doorlassing, gasporeusiteit, dwarsscheuren, een slakkenbaan en inkarteling.

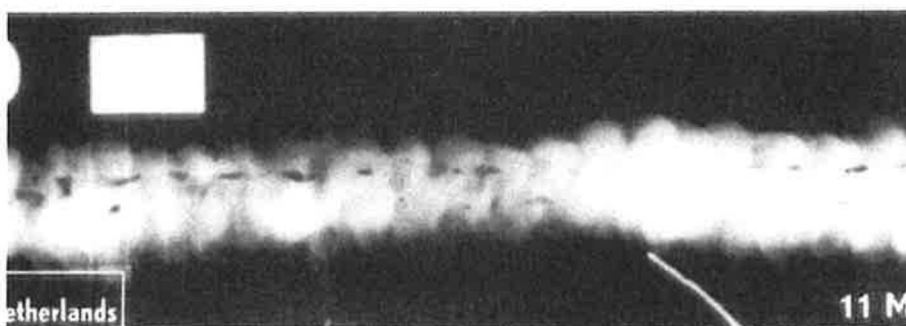
*Slakkenbaan*
